TURMUHR ERNEN

von Hans Luter

1532

Restauration 2018 (in Arbeit):

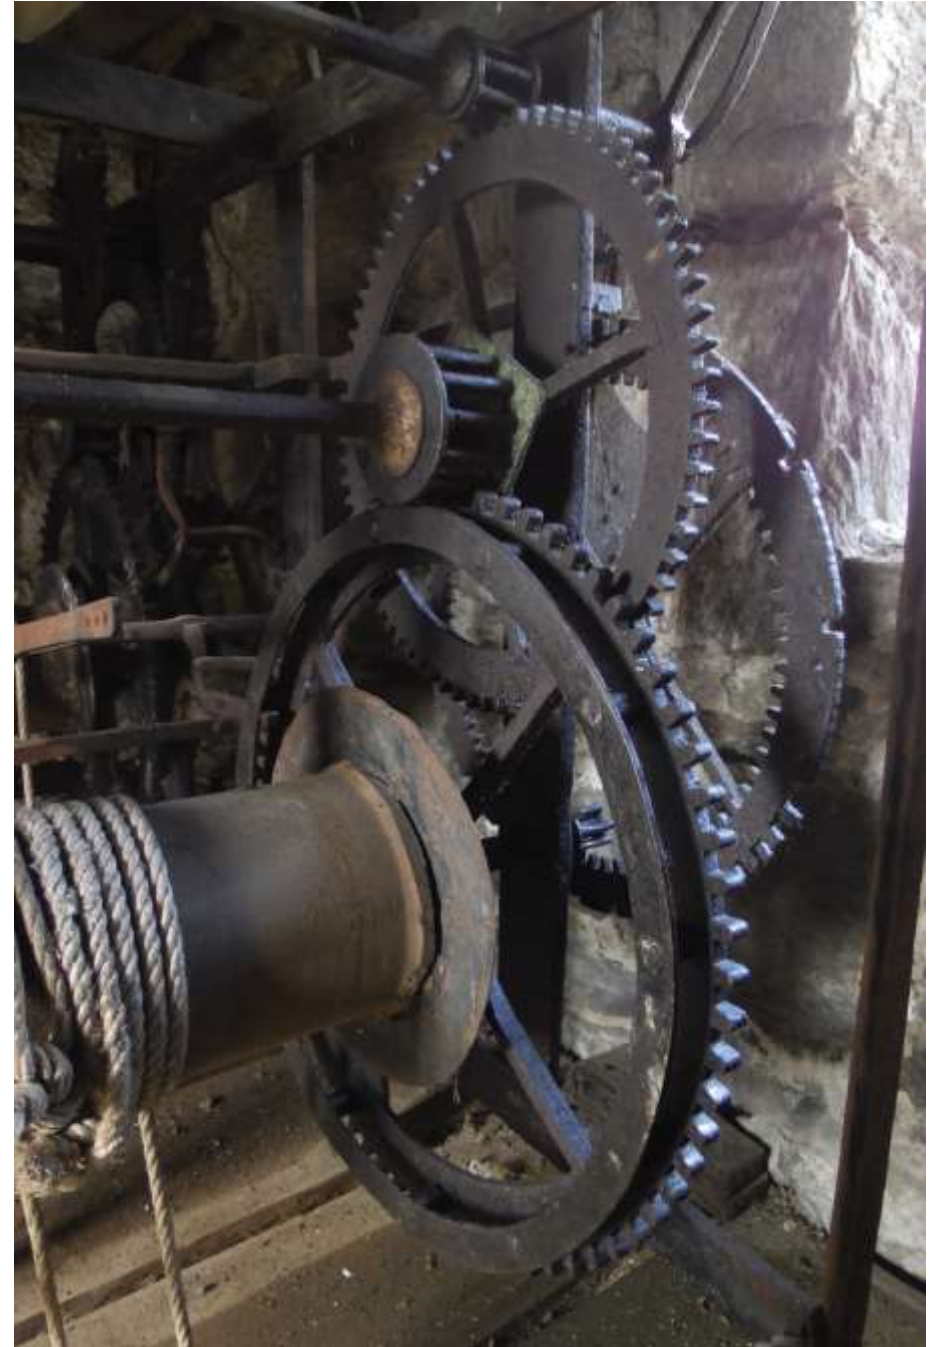
Detail aus dem Schlagwerk
26.04.2014

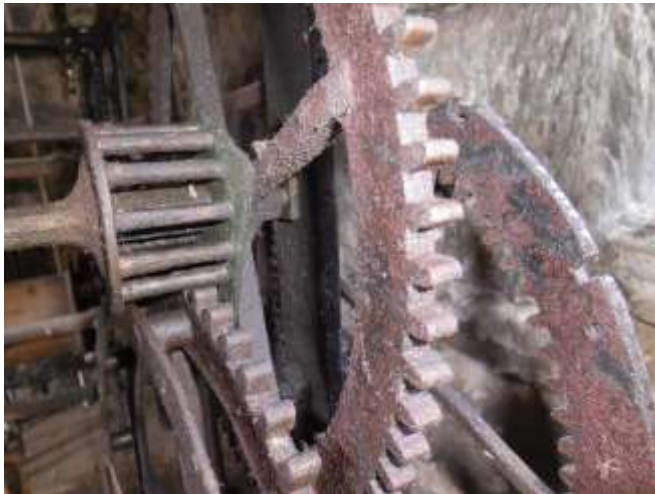
Detail aus dem Schlagwerk mit starkem Rostansatz (Turmfenster)
05.05.2014

Die Fotos von 2014 zeigen auf, dass eine Restauration dringend angezeigt war. Nach zweijähriger Intervention wurde 2017 die Restauration ins Auge gefasst. Gemäss unserer Empfehlung wurde von der Oberwalliser Denkmalpflege die Bundesexperten für Turmuhren, Brigitte Vinzens, ins Boot geholt. Die fachliche Oberaufsicht wurde ihr übertragen. Die geplante Restauration kam aber nicht überall gut an. Deshalb war die grösste Herausforderung, trotz heftigem Widerstand die Uhr dennoch restaurieren zu können. Mit Hilfe der Kirch- und der Munizipalgemeinde konnte die Restauration dann doch in Angriff genommen werden. Mit Brigitte Vinzens wurde vereinbart die Uhr sanft zu restaurieren, um alle alten Behandlungen (Feuerschwärzung) nach Möglichkeit zu erhalten. Als Werkstatt wurde dem Uhr-Team ein passender Raum zur Verfügung gestellt.

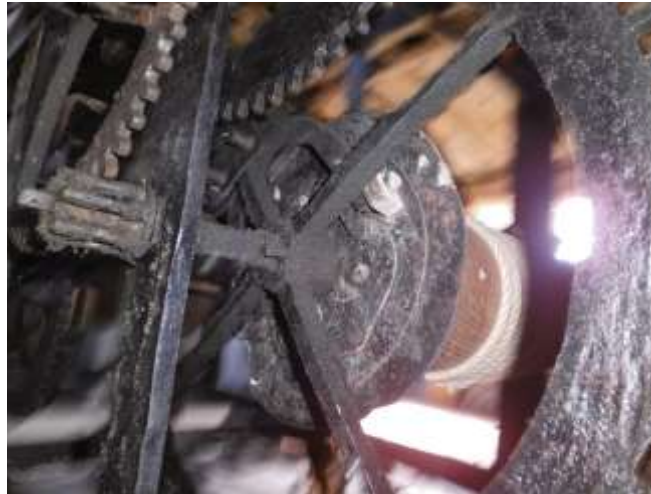
Detail aus dem Gehwerk mit starker Verschmutzung
05.05.2014

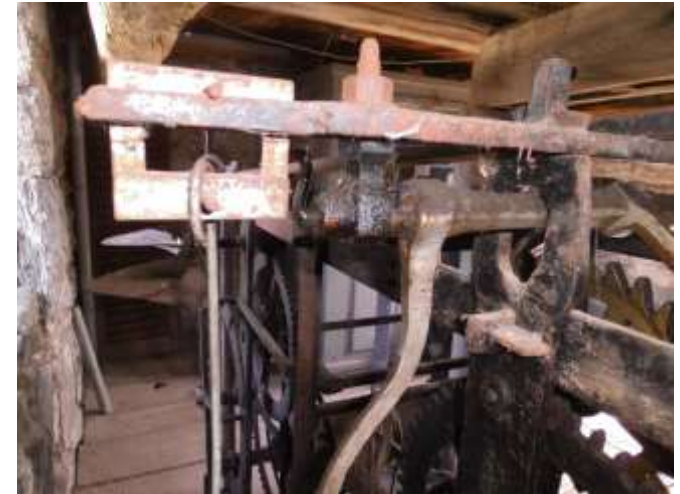
Detail aus der Pendelaufhängung mit starkem Rostansatz
05.05.2014

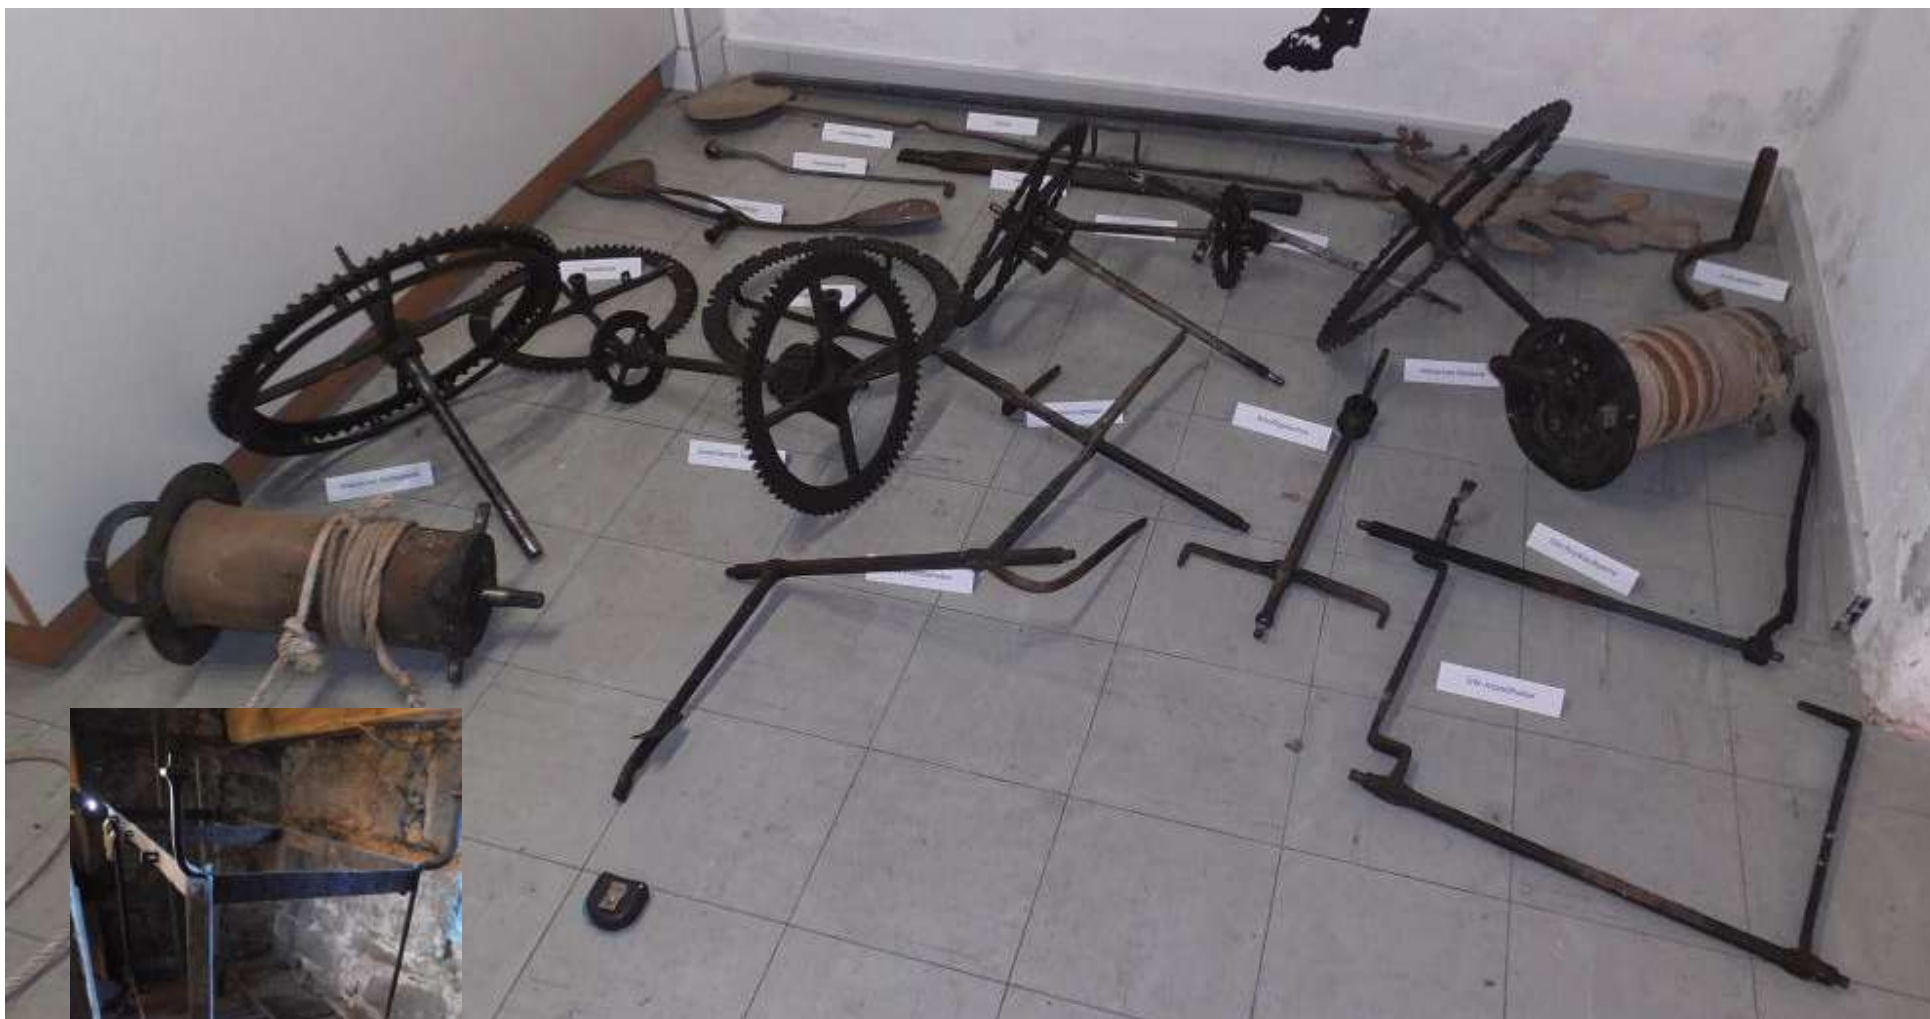
Uhrrahmen vor der Demontage
im Kirchturm
14.12.2017

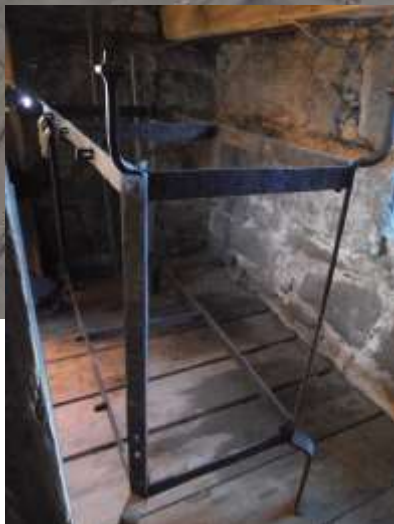
Uhr-Einbauteile vor Reinigung
mit Teilebeschriftung
21.12.2017

- a) Reinigung aller Teile mit Hilfe von Petrol und Kupfer- oder Messingbürsten. Ein teilweiser bisheriger Korrosionsschutz (teer-/wachsartig) wurde nicht entfernt, da darunter das Metall blank war. In Absprache mit der Turmuhr-Expertin wurde dieser Schutz (s.w. Tectyl) gelassen. Wir verzichteten auf eine entsprechende Entfernung.

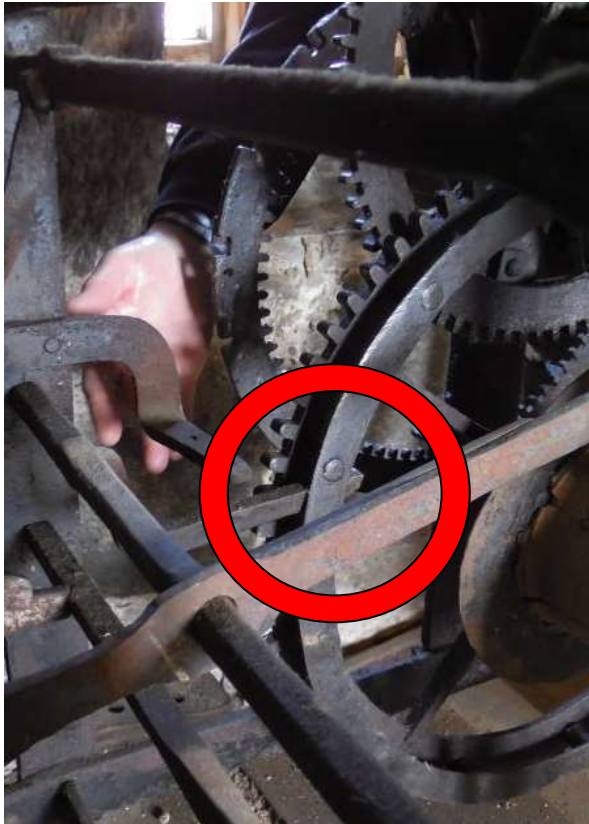
Auslösehebel für den Glockenzug
richtig positioniert, d.h. Schlagwerk i.O.
26.04.2014

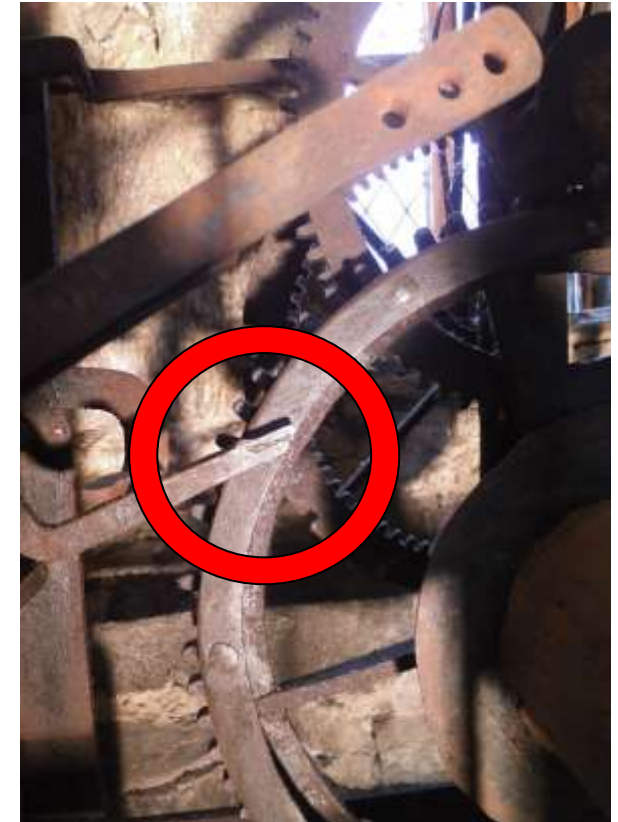
Die Uhr wurde immer wieder sporadisch laufen gelassen. Allerdings ist nach 2014 das Schlagwerk kaputt gegangen. Das Walzenrad war um 180° verdreht auf der Achse (Schwabbelscheibe) montiert. Dieser Unfall wurde dem Uhr-Team nicht kommuniziert. Auch hat sich innerhalb von 3 Jahren der Rostbefall recht grosszügig weiterentwickelt. Wie von Wyden Jules vorausgesagt, war die Walzenwelle des Schlagwerkes krumm. Das improvisierte Pendel war zu kurz (wegen Bodenaufstellung). Die notwendige Restauration ist also kein Luxus.

Auslösehebel für den Glockenzug
falsch positioniert, d.h. Schlagwerk defekt
30.11.2017

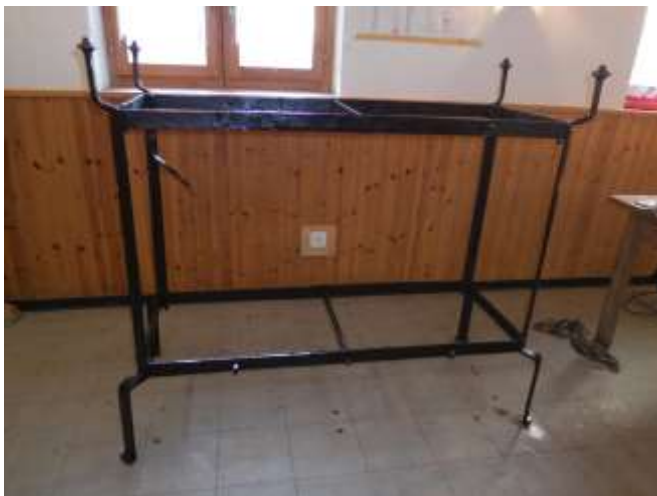
Uhrgestell ohne Einbauten
23.12.2017

- b) Zusammenbau des Uhrgestells (Rahmen):
Die noch sichtbaren Feuerschweissungen am oberen und unteren Querrahmen machen sichtbar, dass die beiden Uhrwerke (Geh- und Schlagwerk) 1532 nicht nebeneinander, sondern wie üblich hintereinander angeordnet waren (s.w. Umbau 1781). Wir werden die Sachlage noch weiter klären.

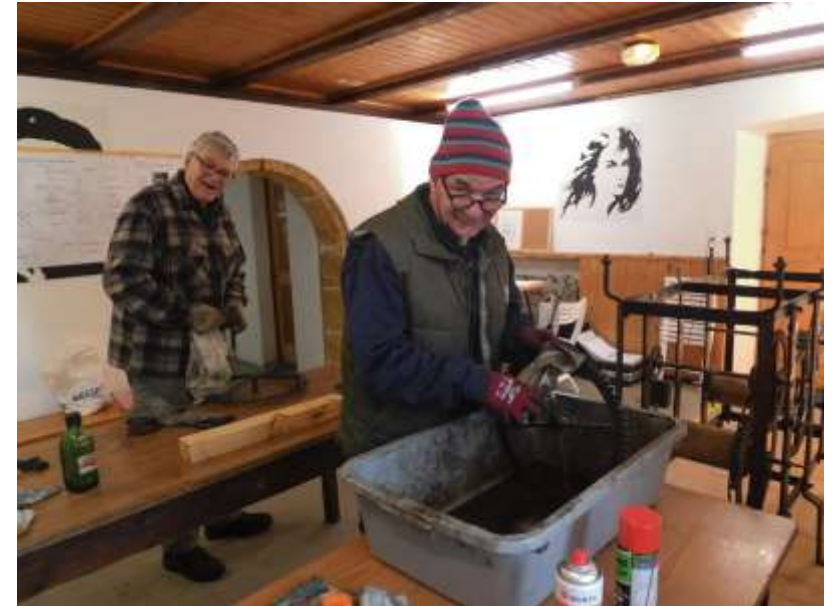
Putzen – Putzen – Putzen
zwei Putzschrupper an der Arbeit
25.01.2018

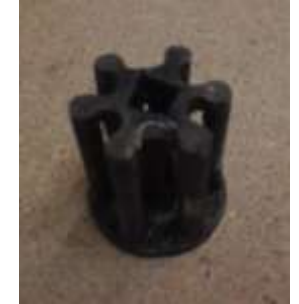
Ritzel Walzenachse
gesprengt ->
MIG-geschweisst
25.01.2018

d) Gespaltenes Ritzel der Walzenwelle:

Das Ritzel ist eines der fragilsten Teile der Uhr. Da es zwei Risse aufwies, war eine zwingende Reparatur notwendig, um einer Zerstörung beim Betrieb vorzubeugen. Mit Hilfe der MIG-Schweissung (Metallschweissen mit inertem Gas) werden die Spalten mit äusserst wenig Elektrodenmaterial zusammengeschweisst.

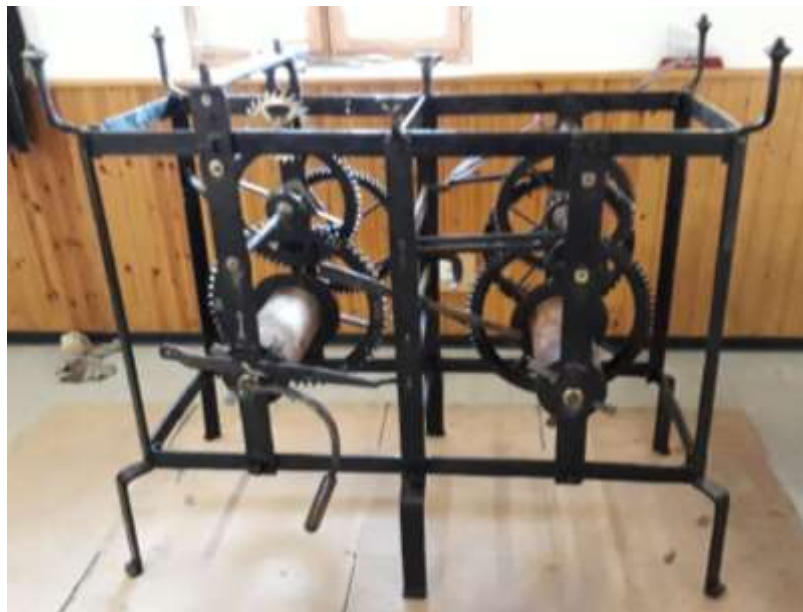
Erster Zusammenbau ohne
funktionsgerechte Ausrichtung
der Zahnräder und Hebel
23.02.2018

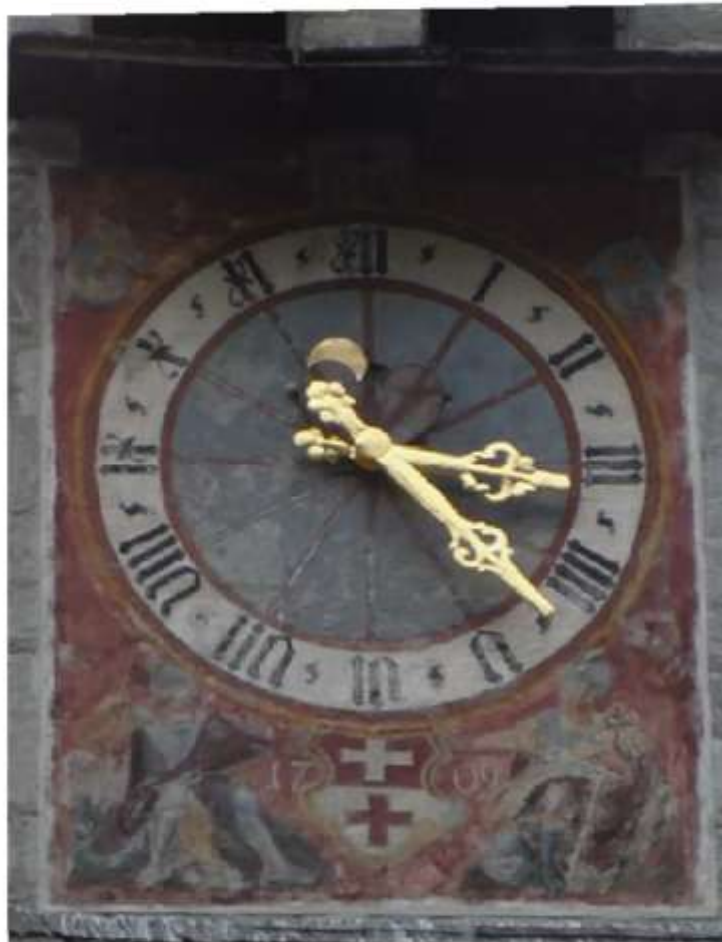
Zifferblatt + Barock-Zeiger
am Kirchturm Ernen
03.06.2014

Nach dem Einbau der neuen Turmuhr 1931 wurde dem Zifferblatt ein neues Zeigerpaar (Std+Min) implantiert. Eines der wenigen alten Zifferblätter in der Schweiz (1709) wurde mit zwar schönen barocken, aber unpassenden Zeigern verunstaltet. Die Fotomontage mit dem alten Zeiger, im Renaissance-Stil, der alten Luter-Turmuhren zeigt, wie das Zifferblatt aussehen sollte.

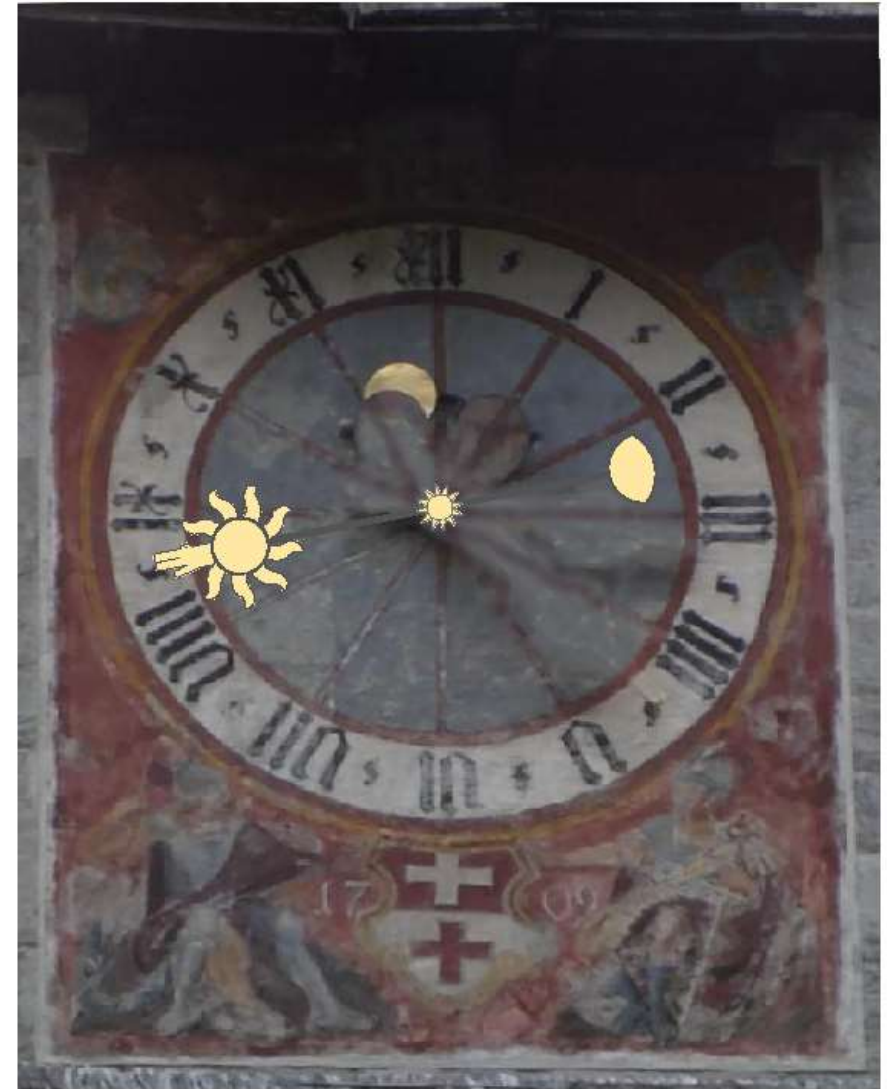
Zifferblatt + Renaissance-Zeiger
am Kirchturm Ernen
07.03.2018

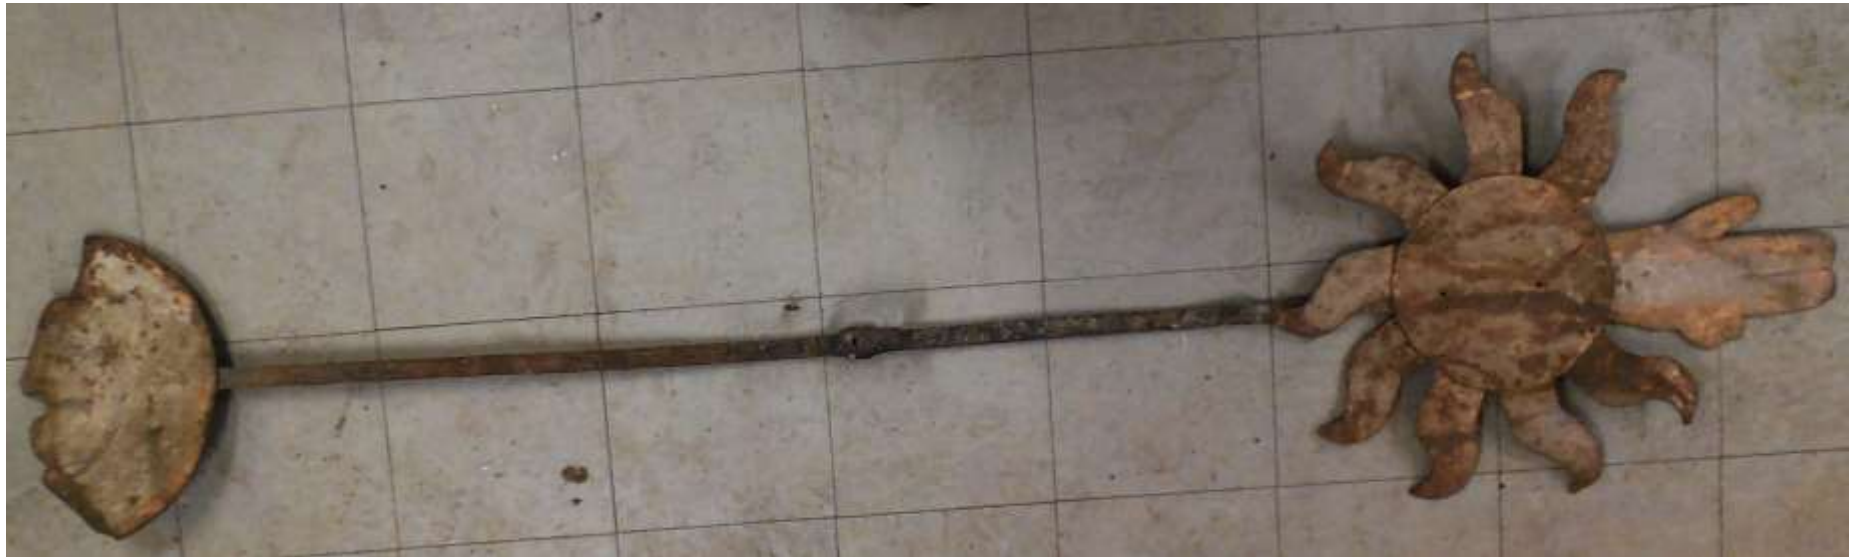
Der alte Uhrzeiger ist noch vorhanden. Allerdings bedarf er einer sanften Restauration.

Alter Uhr-Zeiger
vom Kirchturm Ernen
06.13.2018

Nach einer Restauration des Zifferblattes sollte in Zukunft ein Zeigernachbau des historischen Zeigers am Zifferblatt die Zeit anzeigen.
